ידיעות אחרונות

**הפעמן ישוב לצלצל ביפו
בימים אלה נשלמות עבודות השיקום של מגדל השעון ביפו, אחד מסמליה המובהקים של העיר. לראשונה ישמוו צלצולי פעמן בראש מגדל שאינו שיר למוסד דתי**

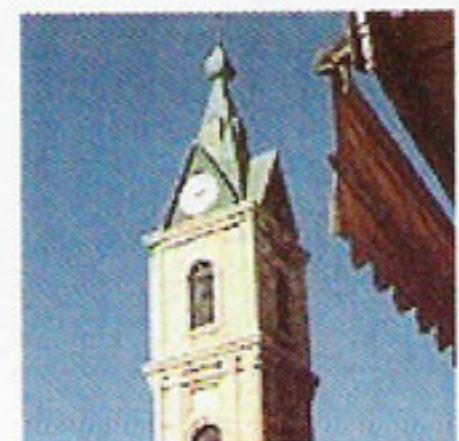
מגדל השעון הוקם בשנים הראשונות של המאה ה-20. המגדל נבנה לכבודו של הסולטן הטורקי, עבדול חמיד השני. ניתן להבחין כי זווית הקירות החיצוניים של שתי הקומות הראשונות הן מעוגלות ואילו בקומת השלישית הזווית ישירות. בעבר סברו כי שני אדריכלים תכננו אותו, אולם האדריכל המשקם, איל זיו, אומר כי ככל הנראה מדובר באדריכל אחד שתכנן את המגדל וכי המגדל נבנה חטיבה אחת.

בנו אמר מסר ל-*netanya* כי עבודות השימור במגדל כוללות החלפת אבני (אבני כורכר) באבני ישנות שפורקו מבתים הרוסים ועבודות שימור אבן וכיחול (מיולי חורייצים בין האבניים בסיד). בחיל המגדל יש גרים מדרגות מעץ שיישופץ אף הוא. ההשquaה בפרויקט מגדל השעון בלבד נאמדת בכ-650 אלף שקל. סיום העבודות - ככל הנראה בעוד חודשים.

לשעון, שנבנה בגג הנחשת של המגדל, היו שניلوحות. זה היה שעון מכני שהופעל בעזרת פעמון ברונזה. זיו מספר כי במהלך עבודות השיקום נמצא הפעמן המקורי (עבודת יד) עם שיקום המבנה, יופעל השעון, אמן באמצעות מגנון אלקטרוני, אך עם הפעמן המקורי גם הפעם יהיו לו שניلوحות.

המגדל שופץ כמה וכמה פעמים ובלב מסויים אף הונחו בחלונות سورגים עם דמיות המתארות פרקים בתולדות יפו. כמו למשל ארזי הלבנון שהובאו לבניית בית המקדש. גם גג הנחשת הוחלף בשנות ה-70. אולם מצבו הנוכחי מצריך את החלפתו שוב.
